季節に応じたワンポイントアドバイス

今月号より、過去の故障事例を基に“故障が発生した時の復旧手順!!”をご紹介します。トラブルが発生した時の参考にして下さい。

《事例1》 “だんまり停止”・・・異常表示も無く、突然動かなくなった!？
このようなときに“発生!!”します。

SIG03実施例

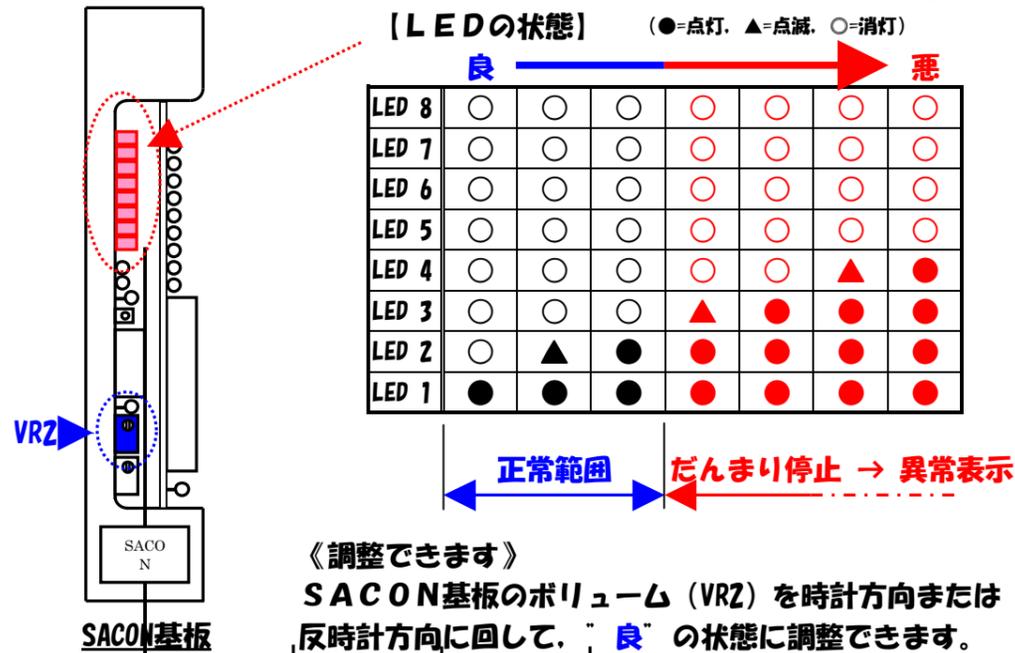
① SACON基板の偏差カウンターのズレが原因

機械停止時のSACON基板にある8つのLEDの点灯状態で判定できます。

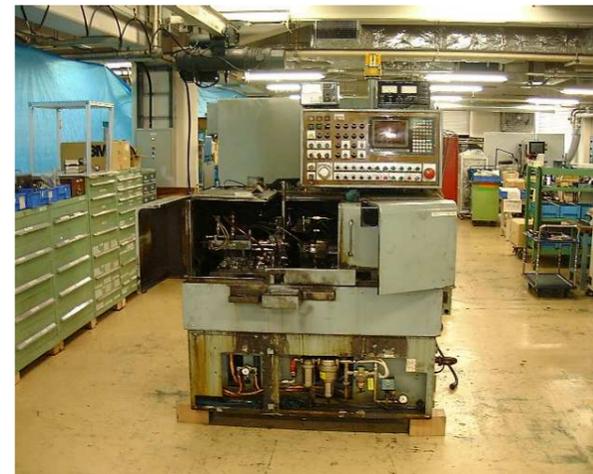
■オーバーホール+レトロフィット前

写真はレトロフィット+オーバーホール前後の写真です。レトロフィットにより廃盤となった制御系システムの刷新、オーバーホールにより老朽化した機械部品等の復元が可能になり機械が生き返ります。この機会に是非ご検討ください。

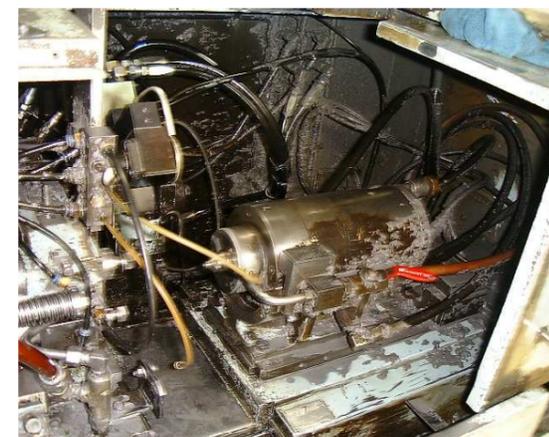
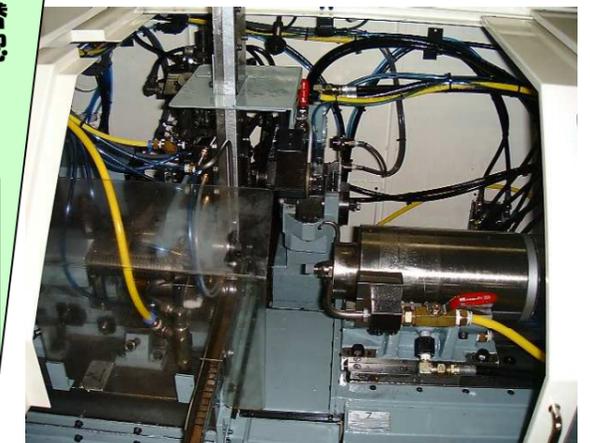
- ①分解
- ②修繕
- ③塗装
- ④組立
- ⑤電装載替
- ⑥機能確認
- ⑦試加工
