# 季節に応じたワンポイントアドバイス

今月号では、お問合せの中でも最も多い「**[Err01]** または **[Err03]**」を表示して、**運転準備も入らない**」についてご紹介致します。

保全ニュース、第5号をお届けいたします。

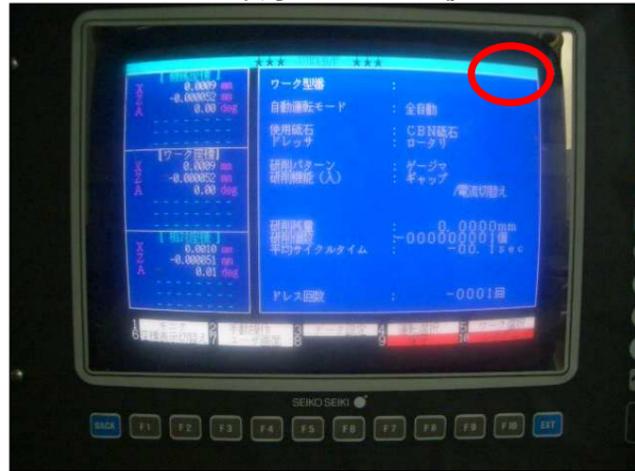
← **【運転準備】ボタンを押しても入らない時は、画面の右上を見て下さい。**  
**（左の写真の丸印のところに【Err\*\*】（\*\*は数字）と表示されます）**

（右の写真はGCNC3000システムの画面ですが、他の制御システムも同様の位置に表示します）

まず、画面にエラーが表示されているということは、コンソール用CPU基板は正常に動作していることとなりますので、メインコン用CPU基板が正常に立ち上がっていないと考えられます。

この場合は、次の手順でメインコン用CPU基板を確認して下さい。

- (1) メインコン用CPU基板のコネクター部が接触不良を起こしている可能性がありますので、洗淨してから再度電源を入れ直して下さい。  
 （洗淨剤が無い時は、メインコン用CPU基板を抜差ししただけでもOKです）
- (2) 洗淨しても直らない場合は、メインコン用CPU基板を交換して下さい。  
 （必ず、コンソール用CPU基板と同一型式のものをお使い下さい）
